## Detecção Remota e Análise em Campo do Impacto de um Raio Positivo de 50 kAmperes.

*Paulo Roberto Martini-Instituto Nacional de Pesquisas Espaciais-INPE*  
<martini@dsr.inpe.br>

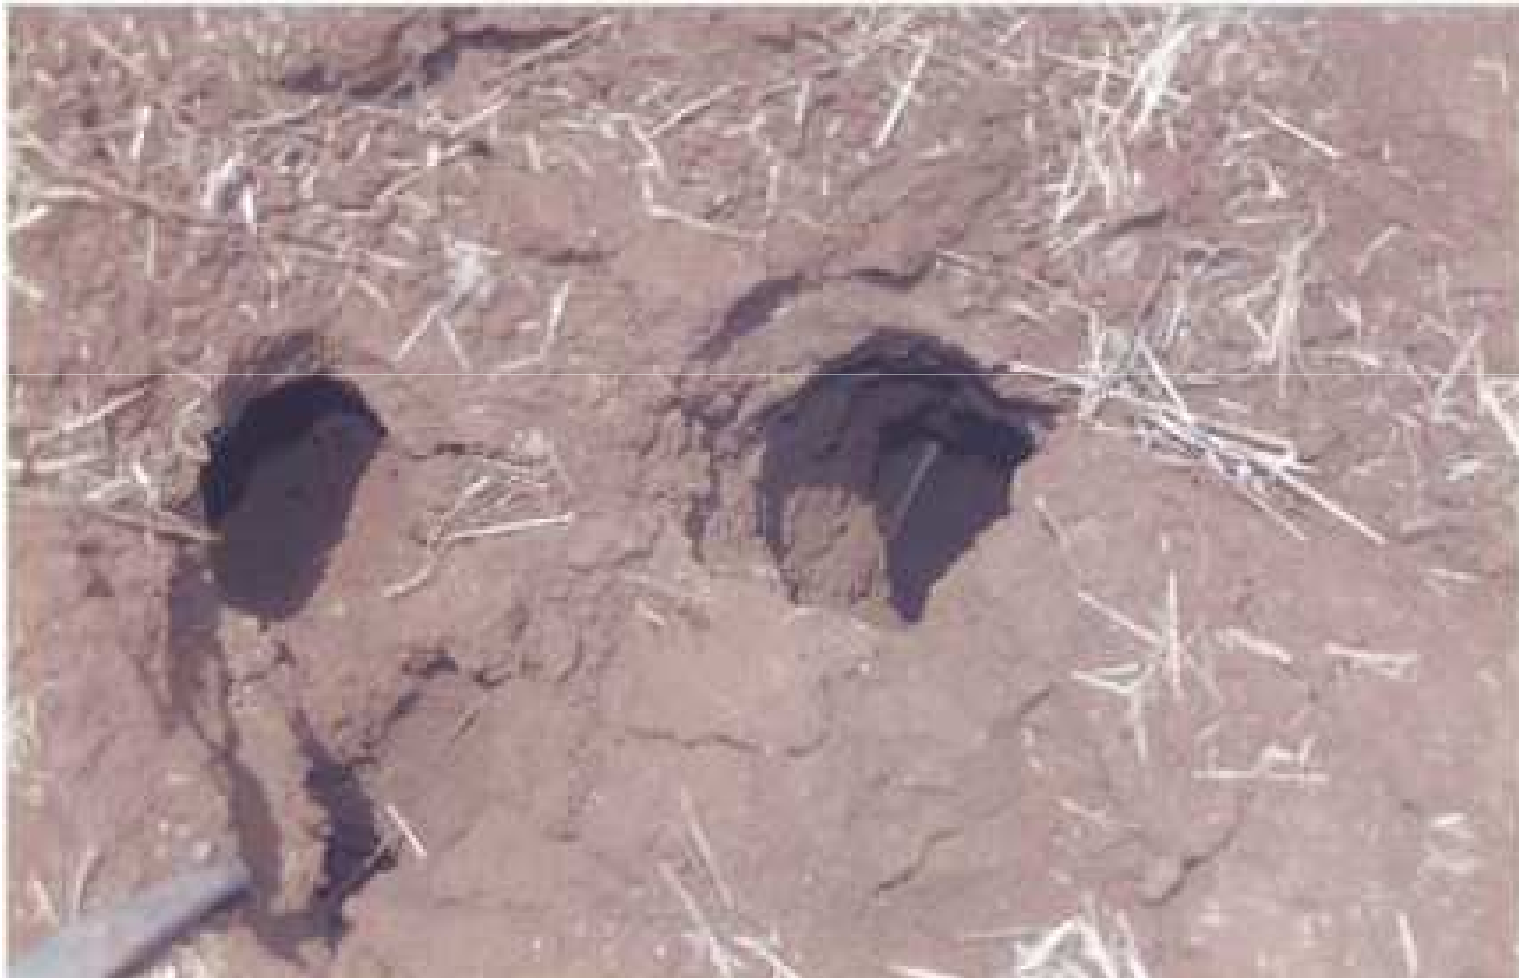
# Cratera: Paredes carbonizadas

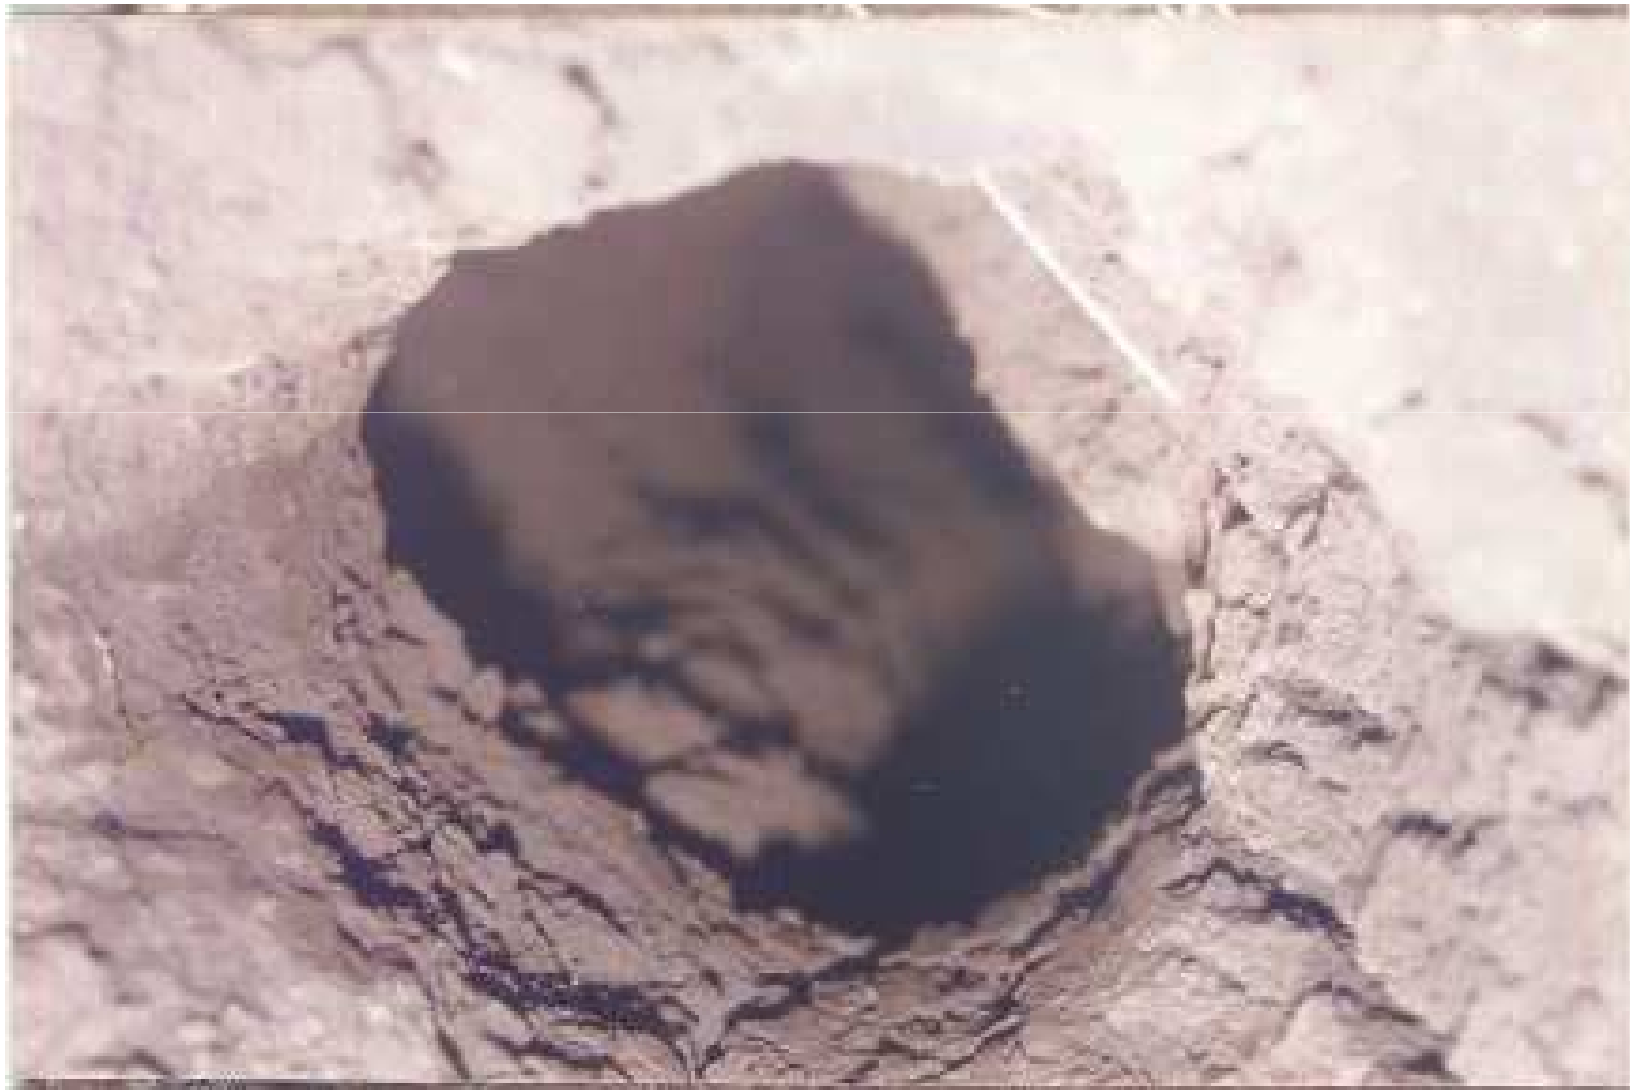
# Crateras com Fratura Principal

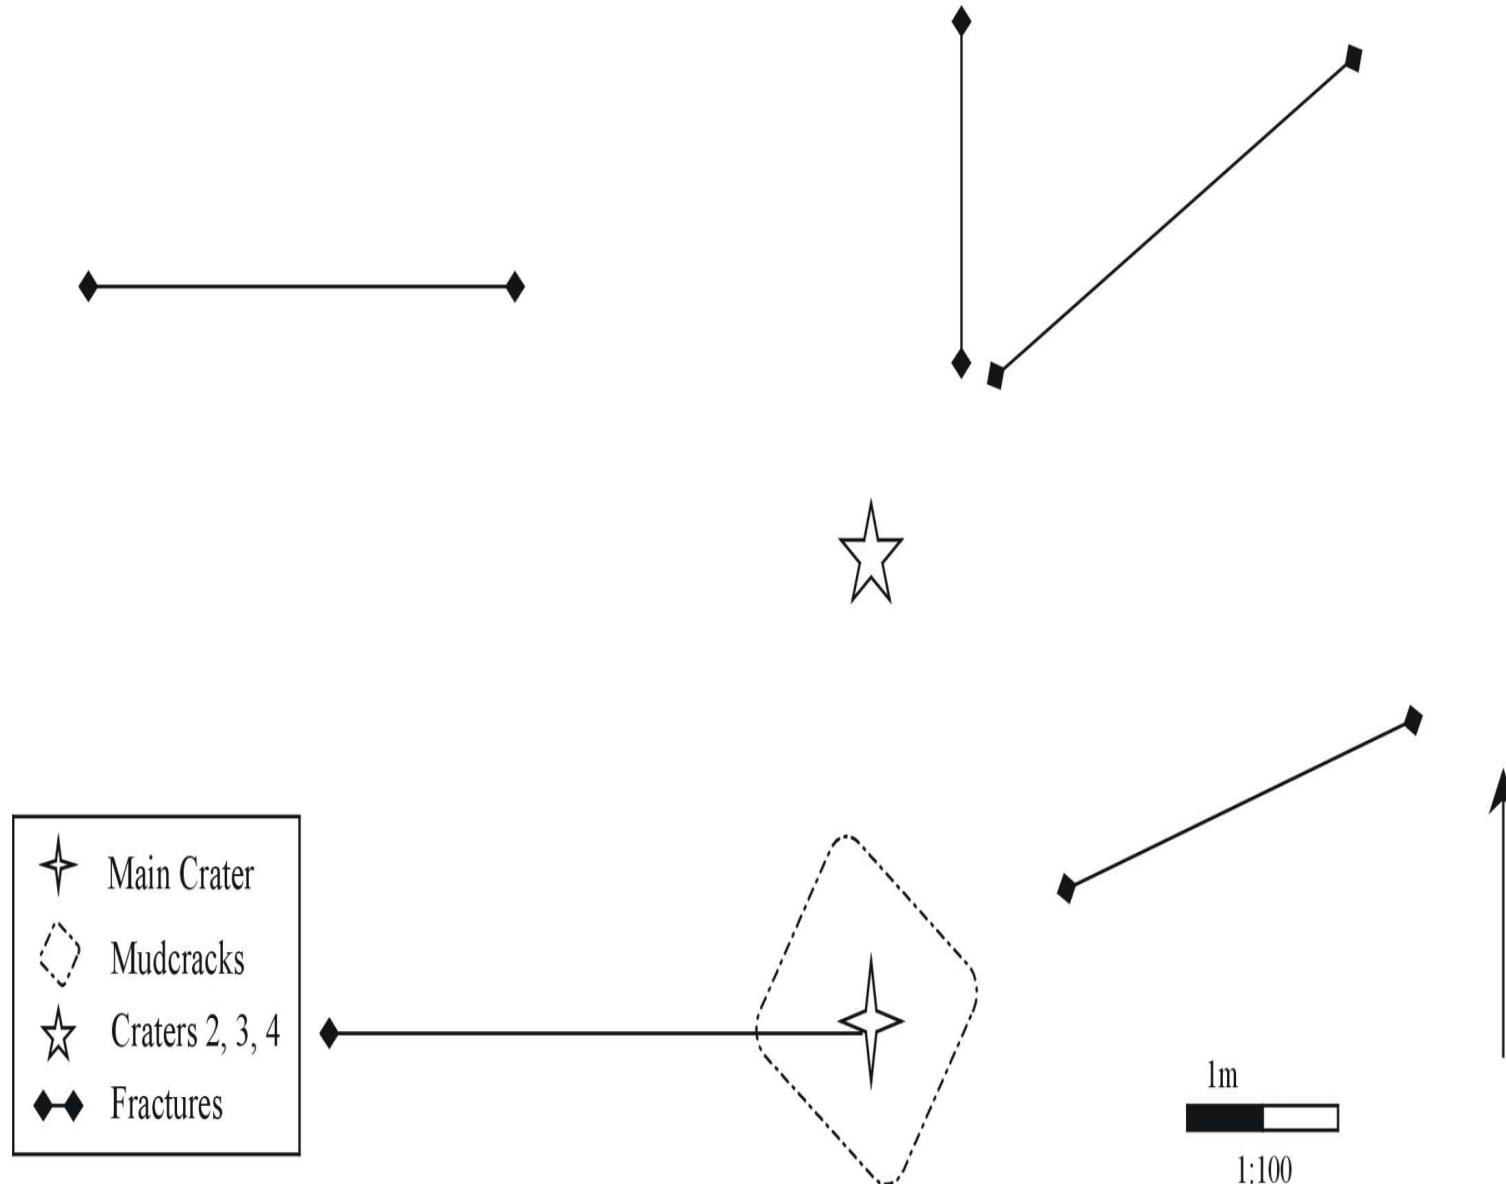
## 2 Cratera Originais. (4 JUL 2000)

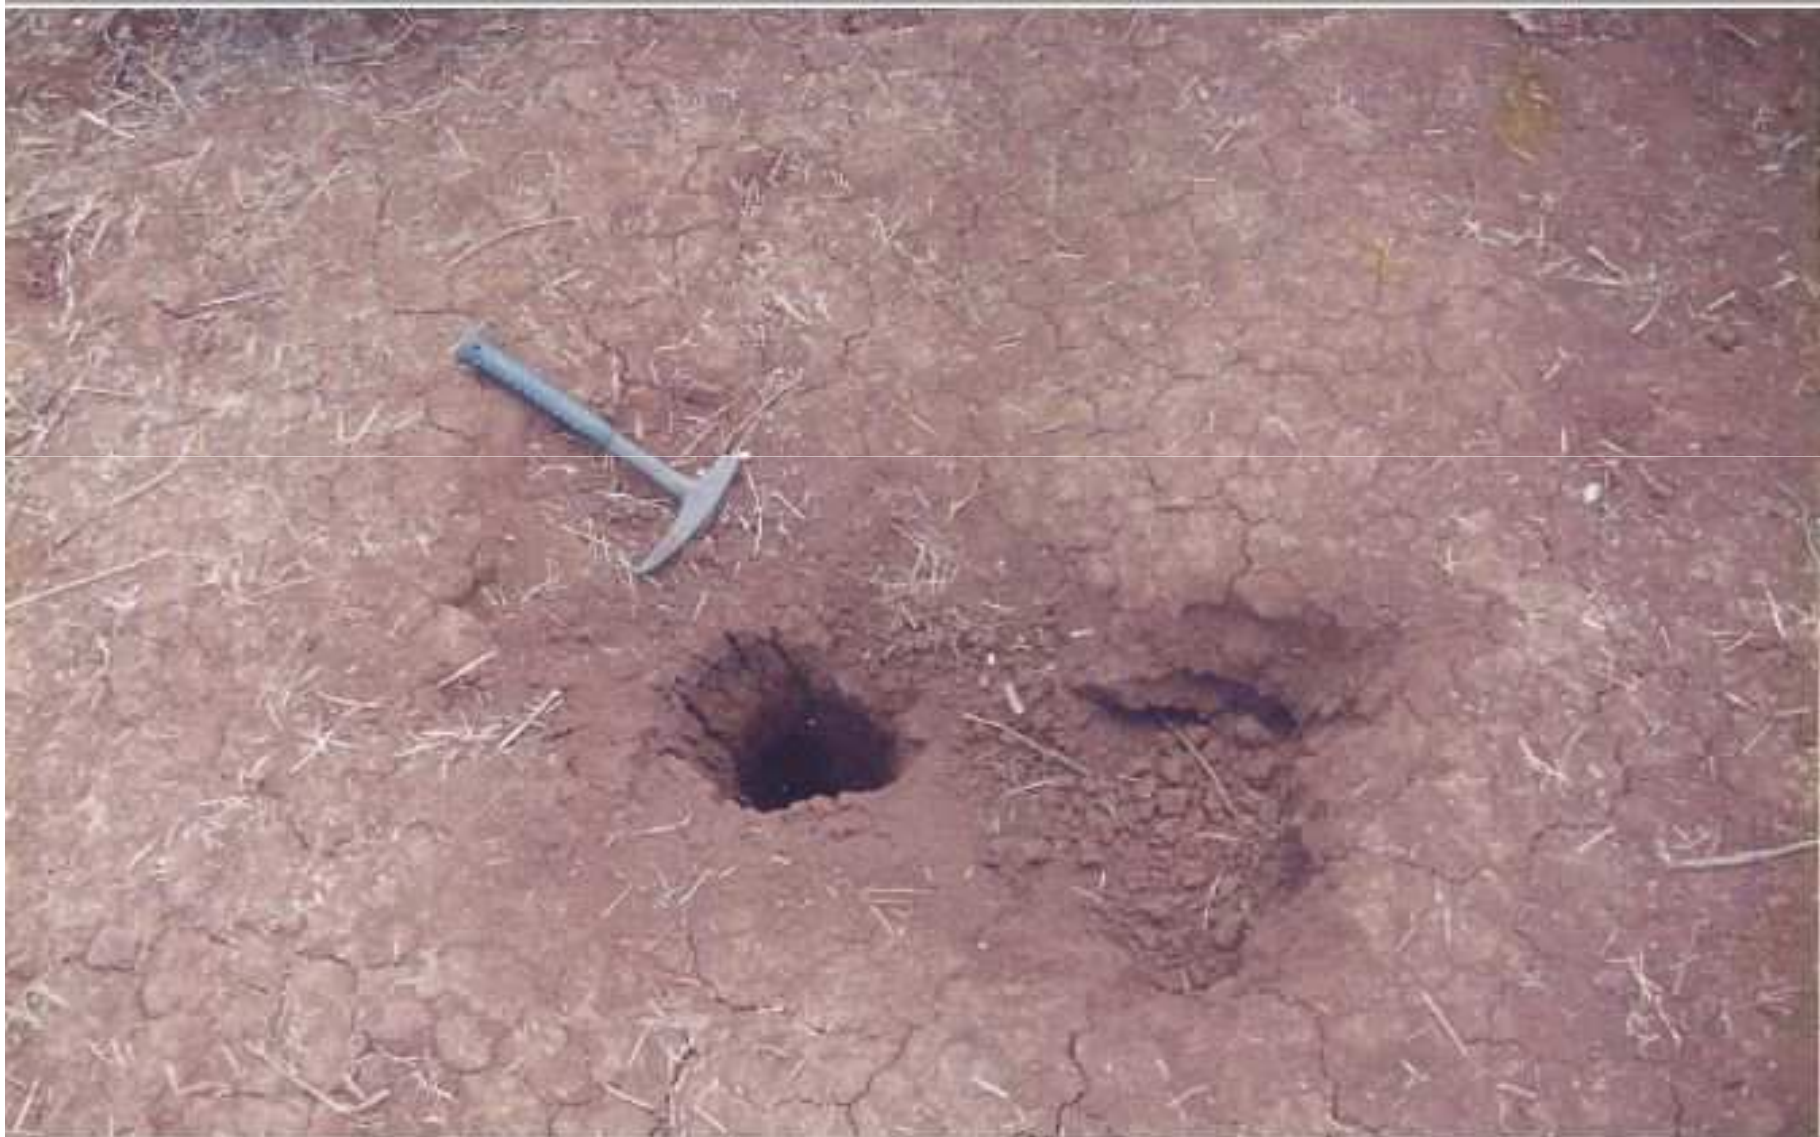
## Cratera Remanescente: Jul-2000

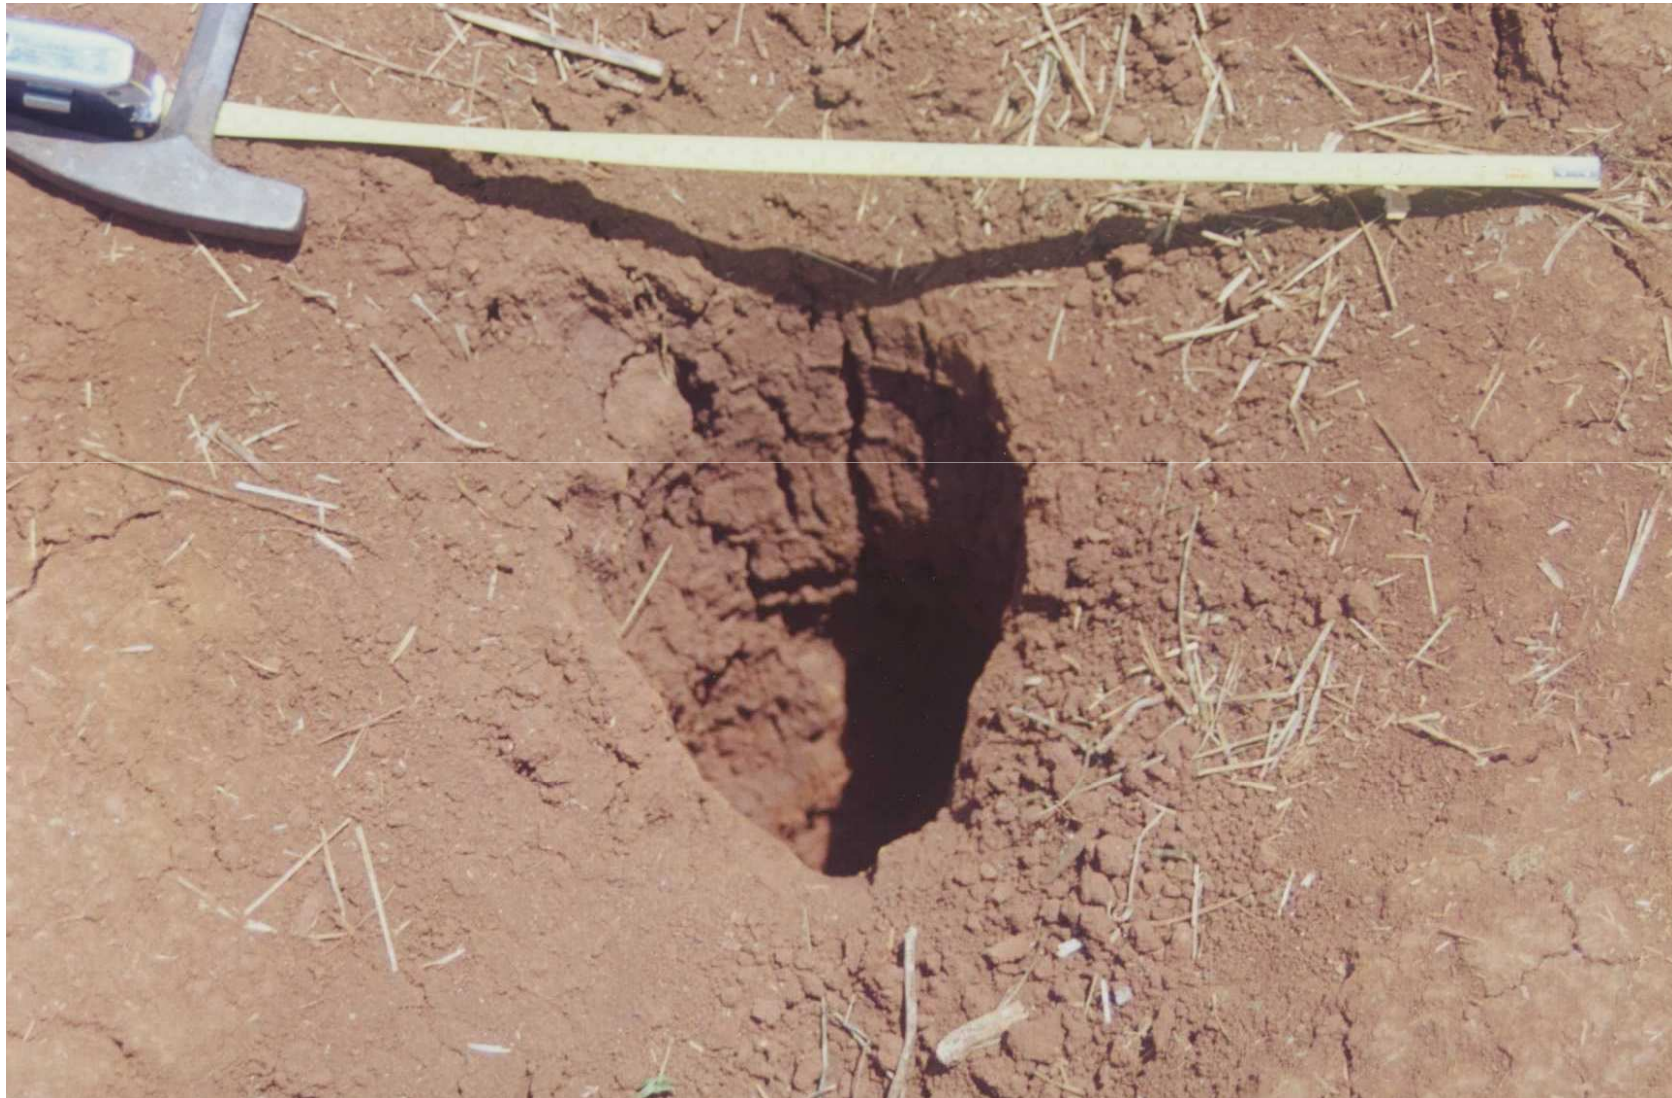
# Cratera Principal e Retroescavadeira

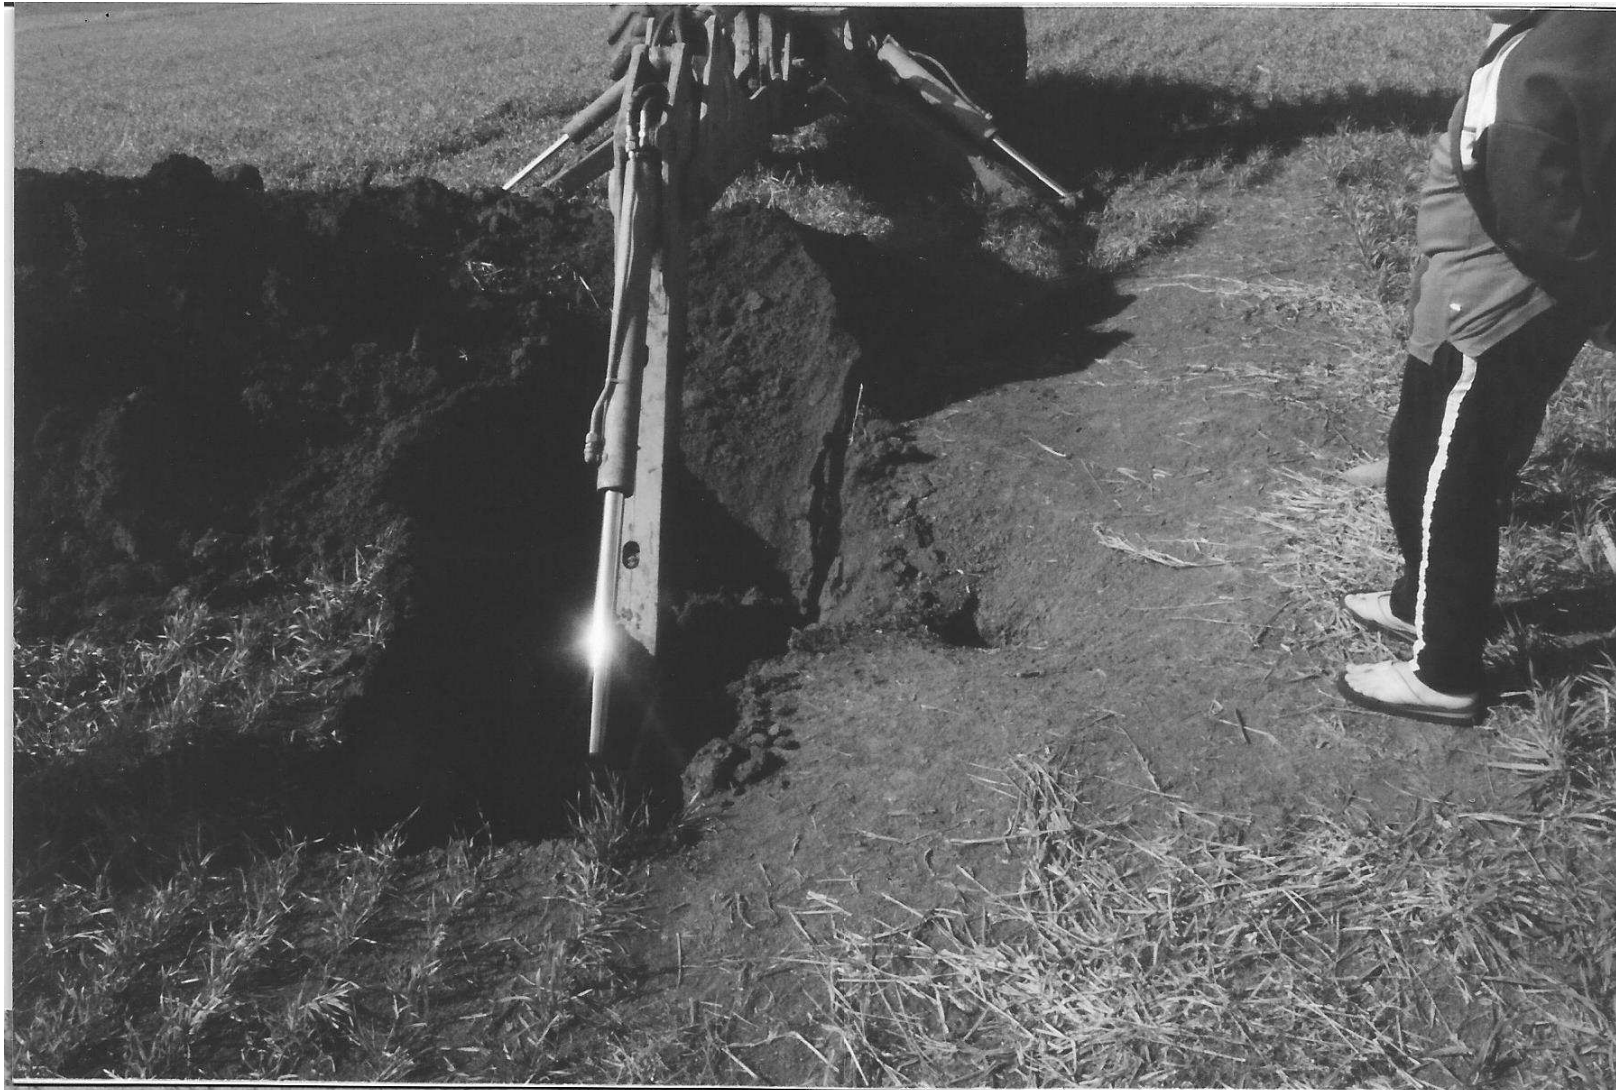
## Câmara: 1.5 metros da Superfície

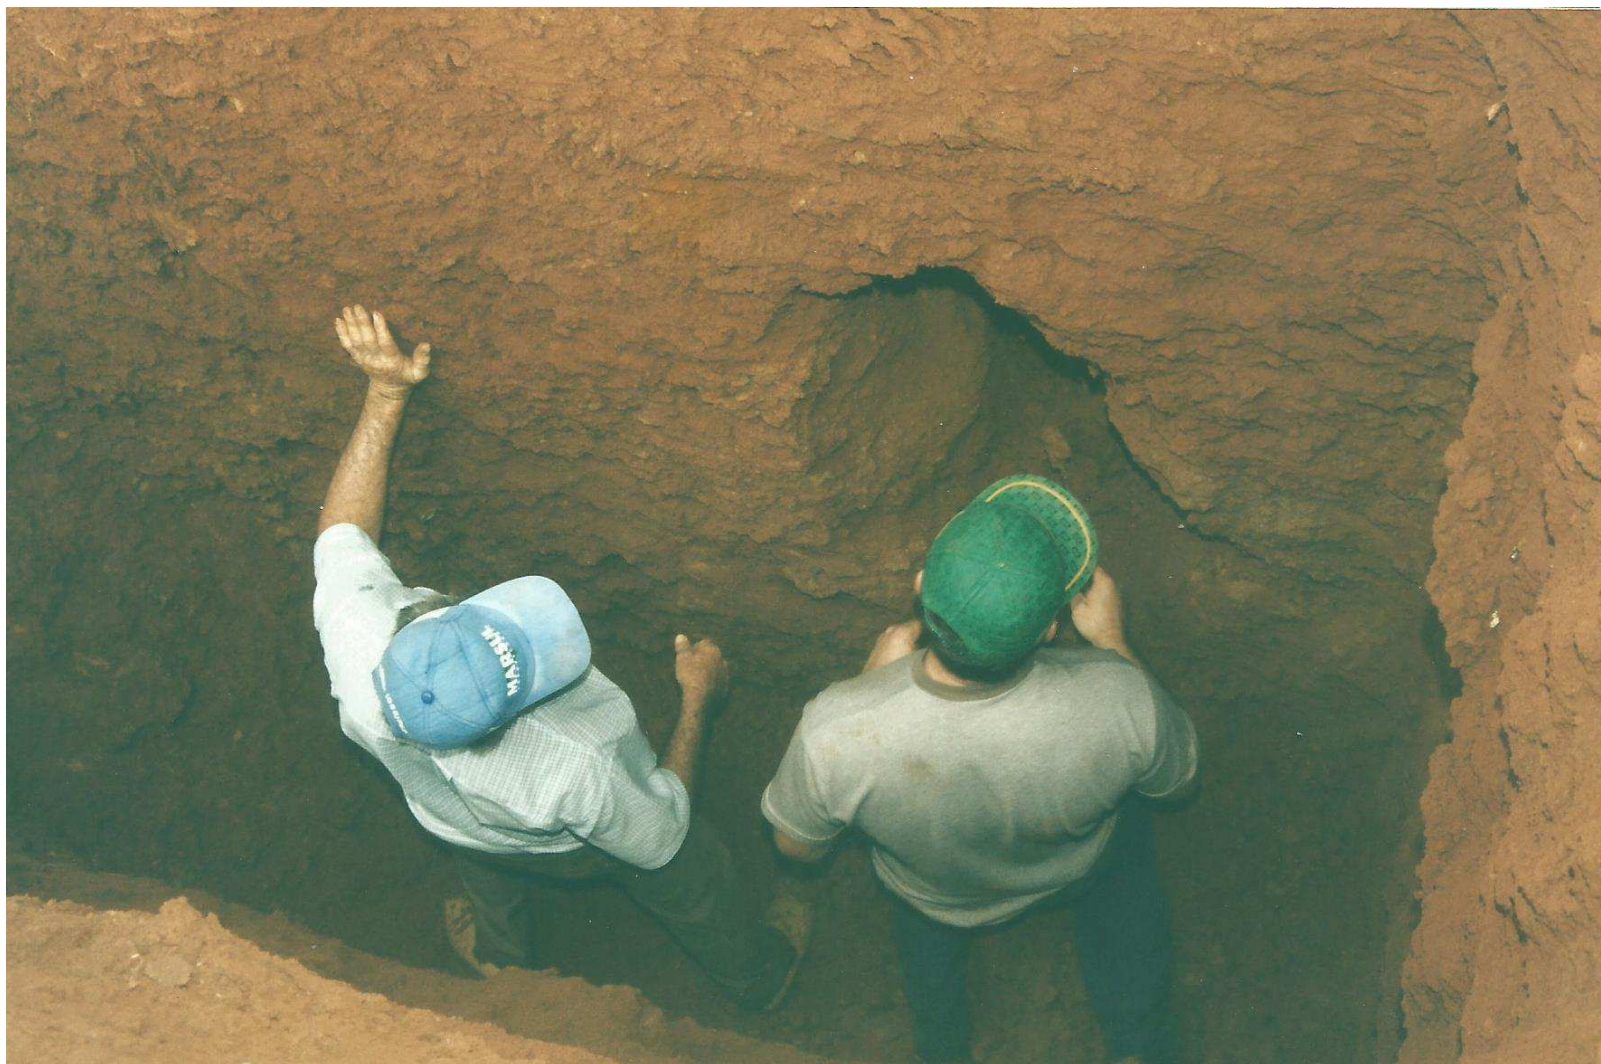
Canal Principal: 4.5 metros

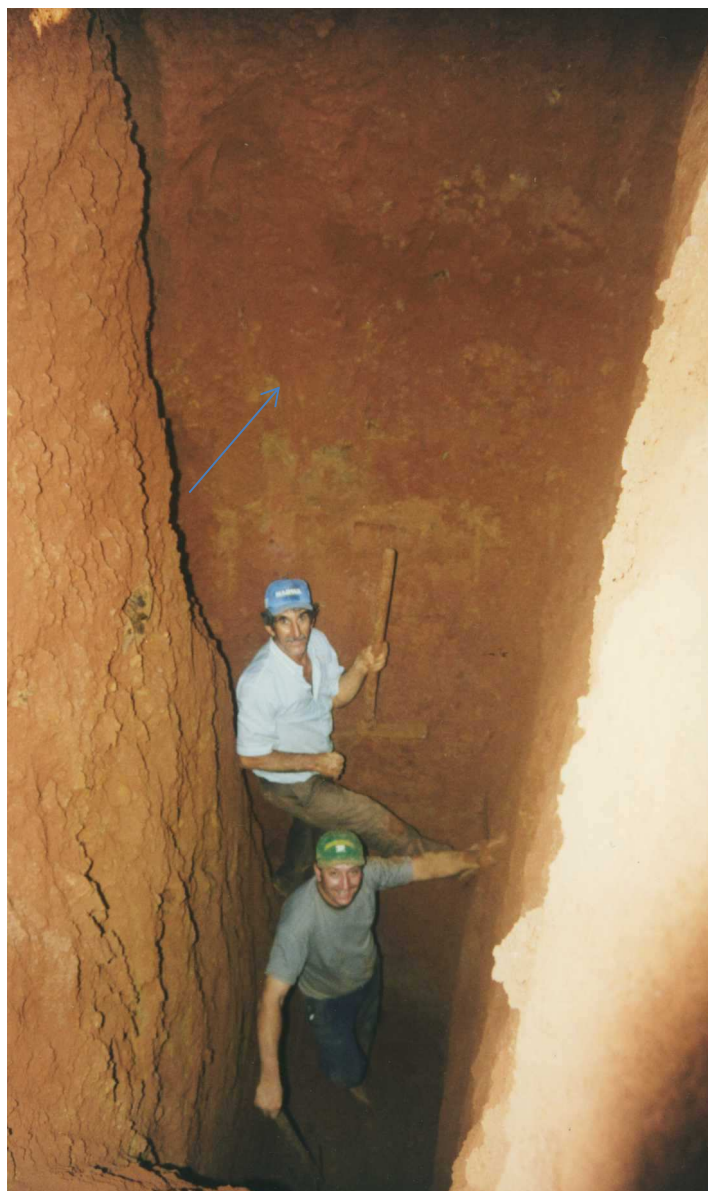
**Câmara e Geólogo: 5.2 metros.**
